REINIGUNG und SANIERUNG

WALCKER ORGEL

Opus 3691 – erbaut 1957/58

Röm. Kath. Kirche „Namen Jesu“

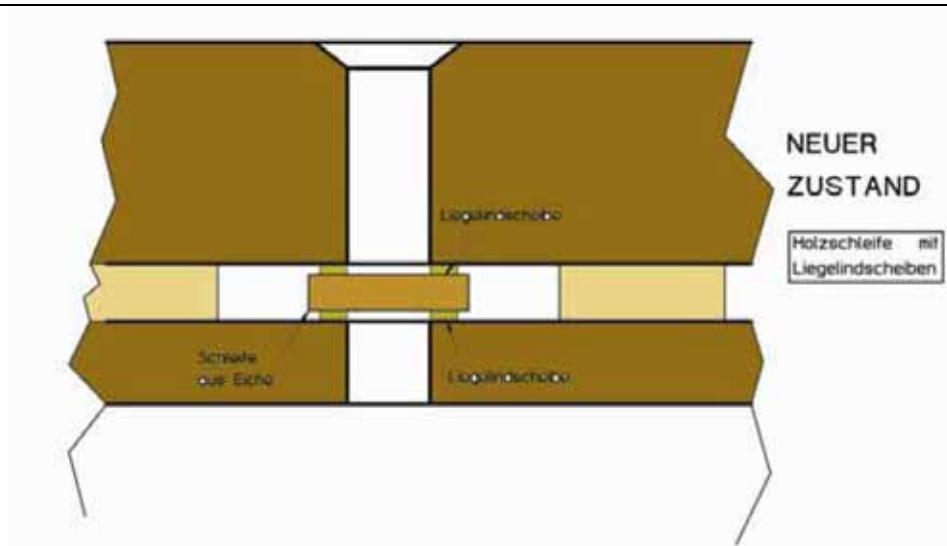
Da im Bereich der Schleifenbälgchen ein Risiko hinsichtlich poröser Lederbälgchen in den nächsten Jahren gesehen wurde, entschied man sich zur Erneuerung der Schleifen: Holzschleifen (aus Spessart-Eiche) incl. Dichtungsringe aus Ligelind. Außerdem wurde die Ein- und Ausschaltung der Register leichtgängiger und präziser, da die Anhängungen der alten Schleifen bereits ausgeschlagen war. Es handelt sich um insgesamt 36 Schleifen mit der Breite von 40-45 mm und einer Länge von 2400 / 1300 mm. Die 2420 Liegelindringe wurden an der Unterseite der Pfeifenstöcke sowie am Fundamentbrett der Windlade angeklebt. Das Material hierfür (Ringe und Klebstoff) wurde von Walcker zur Verfügung gestellt.

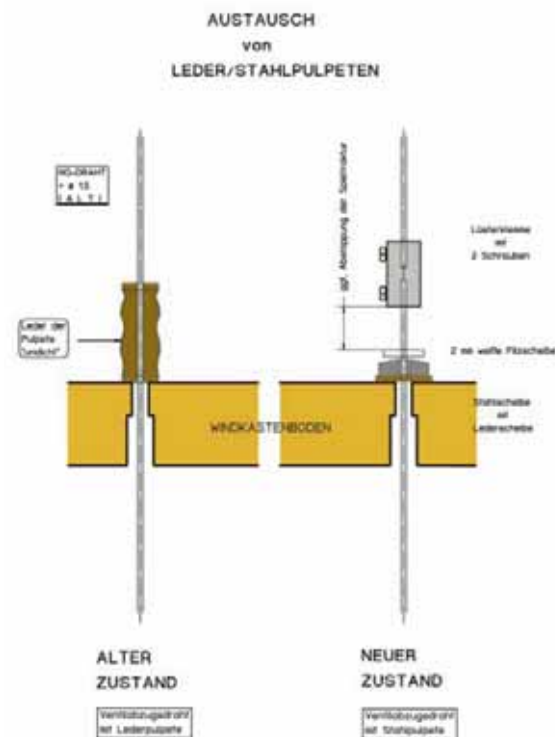
2. Aktiver Holzwurmbefall wurde nicht festgestellt.
3. Das Leder der Bälge ist in Ordnung und dicht.
4. Das Leder der Pulpeten ist porös (brüchig) – dadurch sind laute Windgeräusche wahrnehmbar.

142 Lederpulpeten wurden ausgebaut und neue Edelstahlscheiben mit Polymerbuchsen incl. Lederscheiben wurden montiert. (siehe Skizze) Defekte Schleifenbälgchen wurden erneuert. Beschädigte Lederanhänger wurden erneuert bzw. repariert.
