Bericht über die Orgelinstandsetzung

Kath. Pfarrkirche

2361 Laxenburg

22. November 2004 © MWM

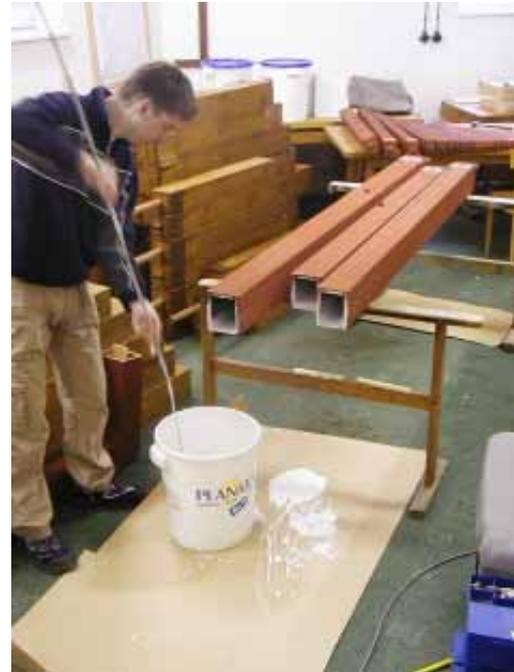
Ausleimen von Holzpfеifen

Alle Holzpfeifen wurden mit einem feuchten Tuch gereinigt und auf Risse untersucht. Die Vorschläge wie auch Stimmstöpsel wurden gerichtet und nachgepasst. Offene Fugen wurden verleimt und Trocknungsschäden beseitigt. 4 Holzpfeifen mussten inwendig mit Planatol (elastischer Weissleim) eingestrichen werden, da durch viele Holzrisse ein stabiler Ton nicht erklang. Alle Stöpsel wurden zuvor in Federweispulver getaucht, sodass die Gleitfähigkeit beim Stimmen wieder gewährleistet ist.

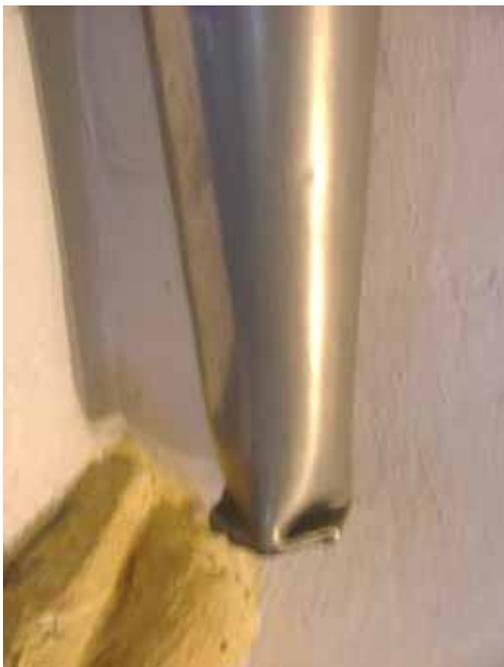
Außerdem wurde festgestellt, dass die Prospektpfeifen im Hauptgehäuse sehr dünnwandig angefertigt wurden und die Füße großteils eingesackt sind. Die Verfrässungen innerhalb des Prospektstockes lässt nicht genügend Luft zu den Pfeifen durch, dadurch sprechen auch Etliche nicht mehr an. Ein Auftrennen des Prospektstockes halten wir für unumgänglich.

**Prospektpfeifen und deren
eingedrückten Füße**

Die eingesackten Pfeifenfüsse der Prospektpfeifen des Hauptgehäuses wurden repariert. Bei 8 Prospektpfeifen wurden verstärkte Zinnkappen neu verlötet. Die Lötinähte wurden mit einer Abziehklinge optisch so beseitigt, sodass nur für einen Fachmann diese Reparatur ersichtlich ist

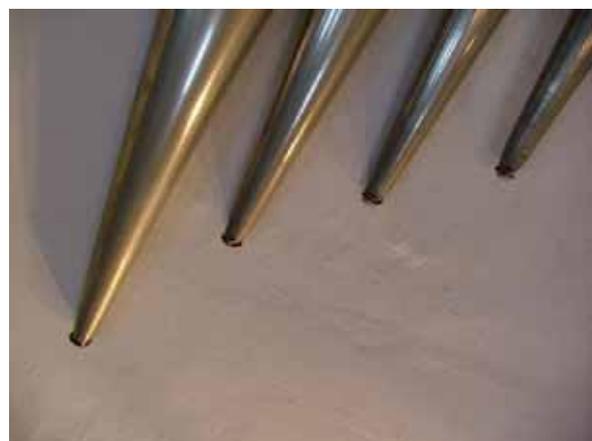
Die Orgel ist sehr verschmutzt, wodurch die Intonation und Stimmung sehr verändert ist. Einige Prospektpfeifen des Hauptgehäuses sind am Fuß (durch Anlehnen einer Leiter) beschädigt worden. Etliche Pfeifen sprechen überhaupt nichtmehr. Deren Kernspalten sind mit Kalkstaub und Feuchtigkeit zugeschmiert, sodass nur eine nasse Reinigung der Metallpfeifen in Frage kommt.

**Der Staub und Mörtel war überall
in der Orgel vorzufinden**

In diesem Zusammenhang wurden sämtliche Orgelteile wie Windladenteile, Pfeifenstöcke und Raster, Prospektraster, Spiel- und Registertraktur, Windanlage, Gehäuseteile, Trakturschächte und das Orgelinnere gereinigt.

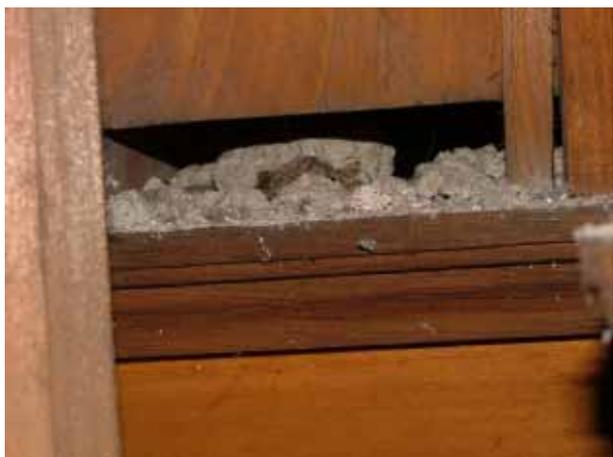
in den Holzpipen

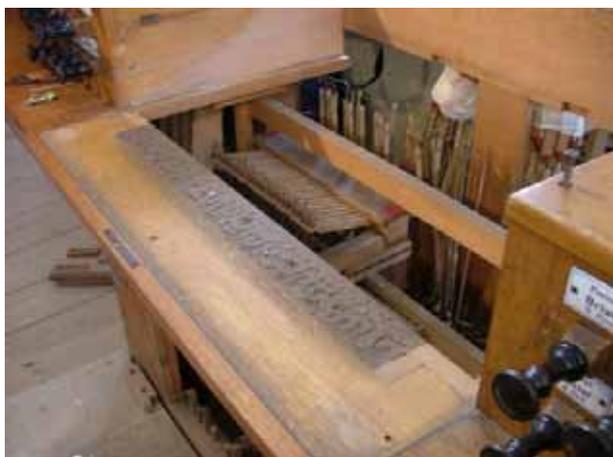
unterhalb der Manuale

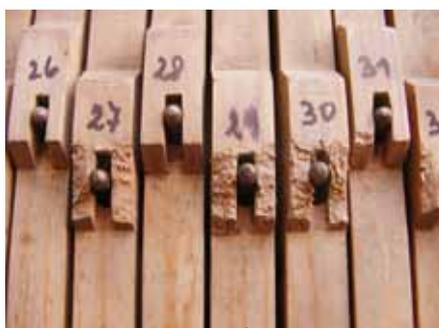
angenanagte
Führungsklötzchen

Alle Tasten des I. Manuales wurden mit Kasimir an dessen Führung garniert, eingepasst und das seitliche Spiel dabei behoben. 16 Knochenbeläge der Untertasten und 10 Ebenholzbeläge für die Obertasten wurden erneuert. Etliche Führungsklötzchen mussten erneuert werden, da Ungeziefer (Mäuse ?) das Holz beschädigt hatten. Der Manualastengang wurde von 13 mm auf 11 mm reduziert, sodass von daher schon ein angenehmeres Spiel möglich wurde. Die Polsterungen wurden durch grünen gewebten Druckfilz erneuert. Neue Anschlagfilze verhindern Klopfgeräusche während des Spielens.

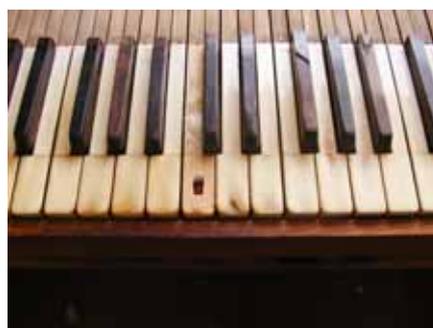
fehlende Ebenholzbeläge
an den Obertasten

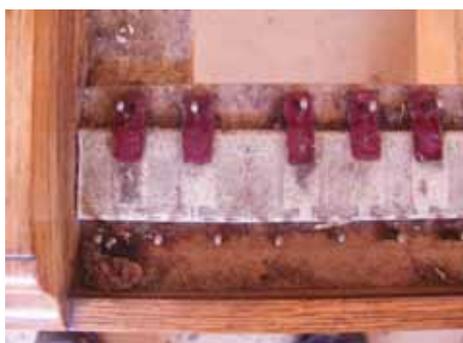
alte Polsterung unterhalb
der Manualtasten

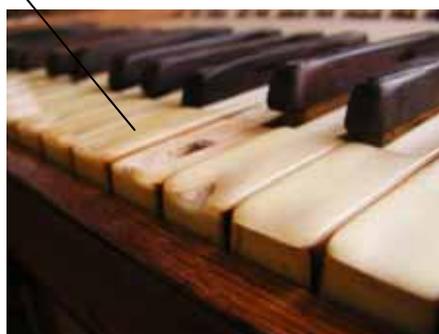
Die Tasten des I.Manuales im mittleren Bereich sind abgegriffen und sollten erneuert werden. Es handelt sich um 12 Untertasten- sowie 3 Obertastenbeläge. Etliche haben seitliches Spiel.

abgegriffene Knochenbeläge
der Manualuntertasten
