# DOMINIKANER KLOSTER 2070 RETZ

CASPARIDES ORGEL  
1757

REKONSTRUKTION  
2007

# C A S P A R I D E S   Orgel der Dominikanerkirche in 2070 Retz

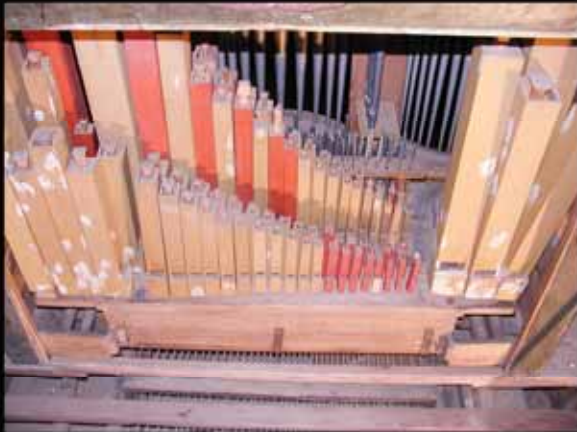
Ansicht Positivlade mit Pfeifen und

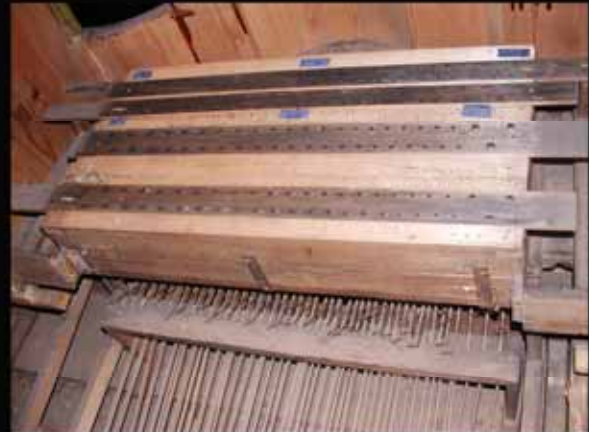
ohne Pfeifenwerk

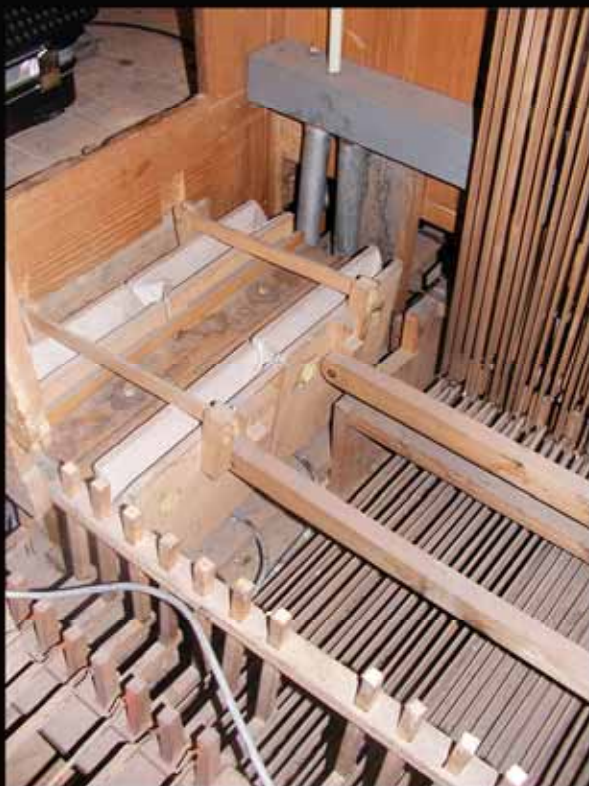
alte Spieltischinnereien

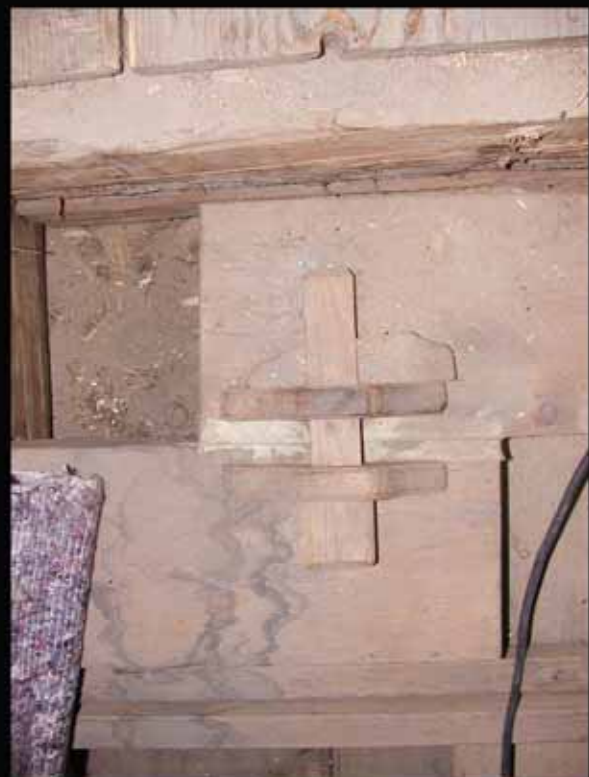
Positiv Kanal (Zapfenverbindung)

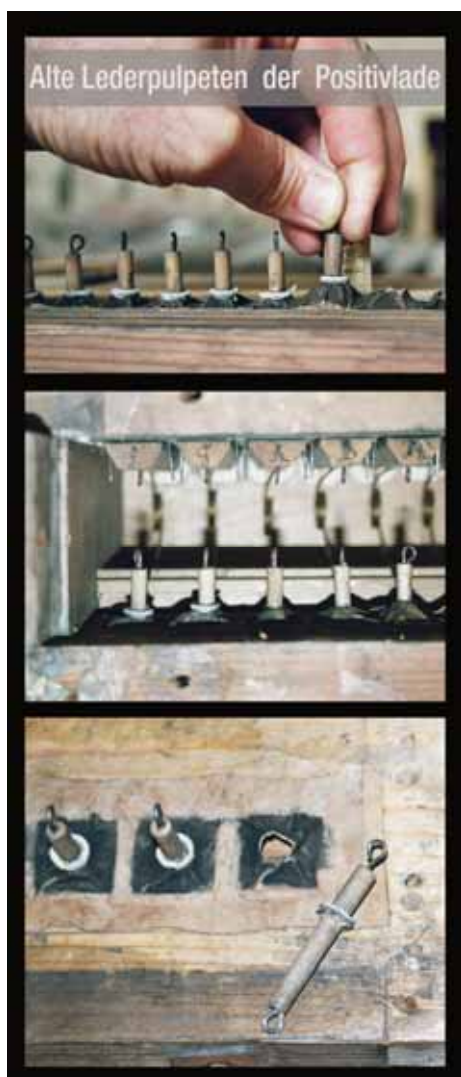
Die Pfeifenstöcke wurden demontiert, die Schleifen ausgebaut, die Windladen zerlegt und alle Teile gründlich gereinigt.

Die Pfeifenstöcke wurden auf Risse untersucht und zum Teil ausgegossen und abgedichtet. Die Verführungen der Mixurstöcke mussten gesäubert und neu ausgegossen werden. Außerdem musste die Oberschicht der Mixurstöcke gänzlich erneuert werden, da sonst die Funktion nicht mehr gewährleistet werden konnte.

Die Windladen wurden 1956 durch Orgelbau Hradezky saniert und sind größtenteils in Ordnung. Spielventile, Federn, Abzüge und Pulpeten wurden überprüft, nachjustiert und schadhafte Teile erneuert bzw. neu beledert. Das alte Dichtungsleder sowie der sich darunter befindliche sich zersetzende und klebrige Schaumstoff der Spunddeckeldichtung wurde entfernt und durch neues Leder ersetzt. Die abgerissenen Zuglaschen der Deckel wurden erneuert. An einigen Stellen mussten die Windladen mit Leder abgedichtet werden.

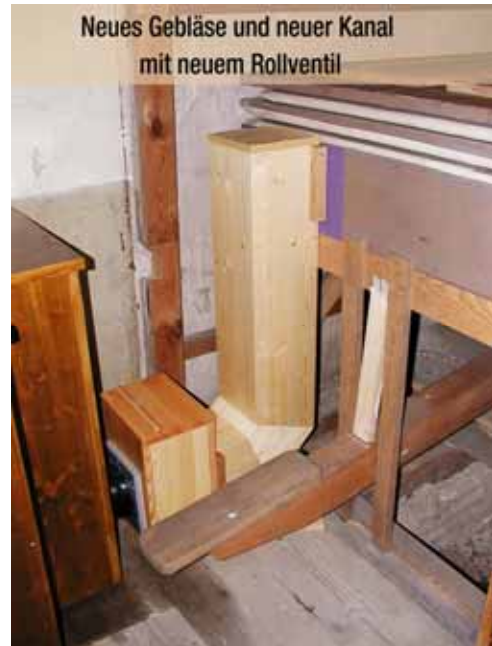
Da der vorhandene Ventilator zu klein für die Orgel war, wurde es unserer Empfehlung nach durch ein neues Gebläse ersetzt, um eine zuverlässige und konstante Windversorgung des Instrumentes zu gewährleisten. Der elektrische Anschluss des Gebläses wurde in Zusammenarbeit mit dem Elektriker durchgeführt. Außerdem wurde das alte Rollventil mit einer, für deren Funktion ungünstiger Metallfeder, durch ein neues ersetzt.

Ein neuer Orgelventilator mit Schallschutzvorrichtung und Ansaugklappe wurde geliefert und eingebaut. Dazu wurde ein neuer Motorschallschutzkasten konstruiert. Beim Anschluss an die vorhandene Balg und Windanlage wurde die vorhandene Pappkondukte durch einen Holzkanal ersetzt. Das Gehäuse um dem Hauptbalg wurde vervollständigt, nicht nur aufgrund des äußeren Erscheinungsbildes wegen, sondern auch um die ohnehin schon geringe Geräuscentwicklung des Windes im Balg fast vollständig abzdämmen.

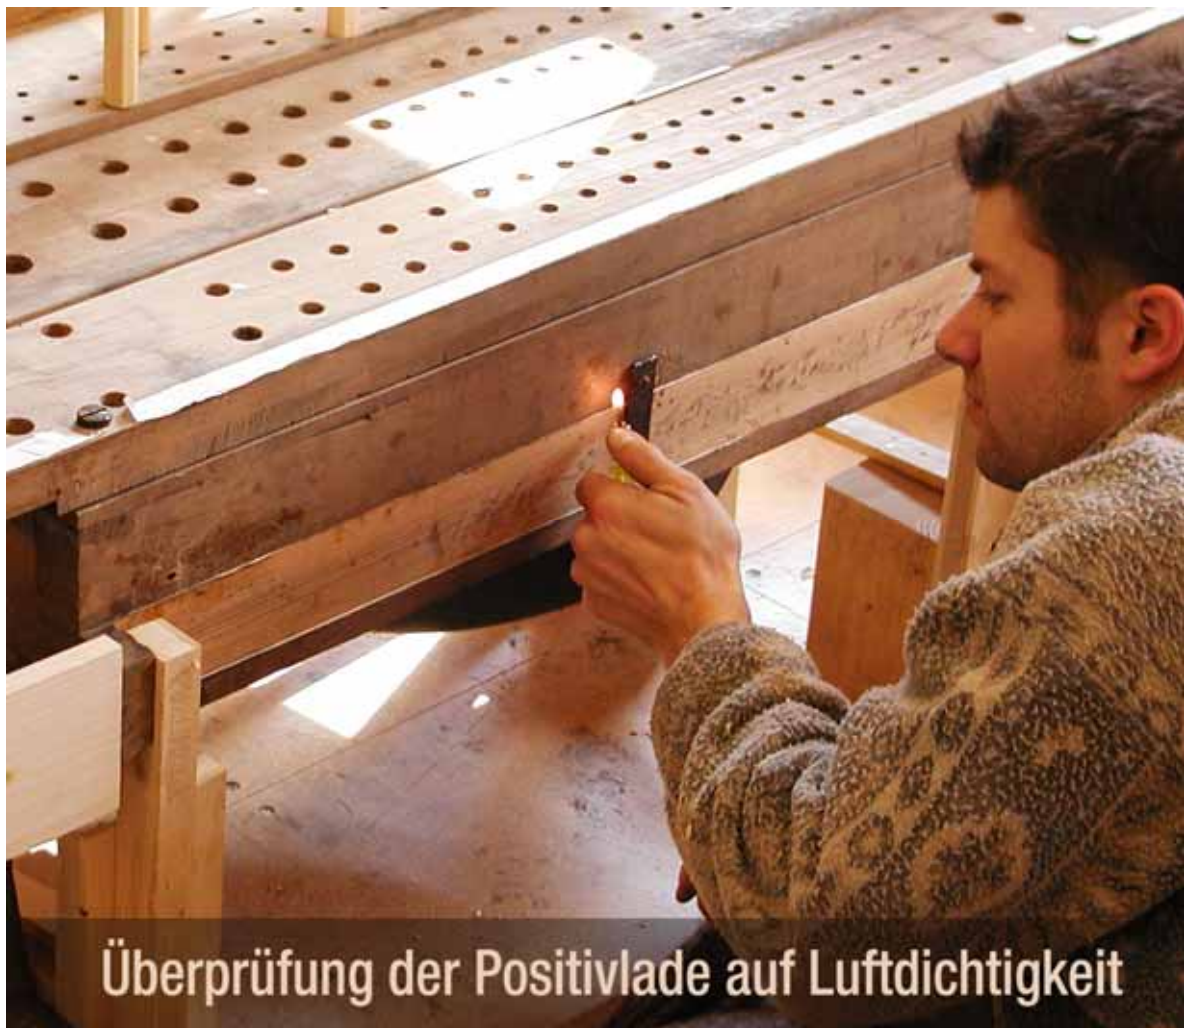
Daher wurden alle befallenen Holzteile gegen Holz wurm behandelt.

Der nicht originale Farbanstrich der Holz Pfeifen wurde abgewaschen, danach wurden sie mehrmals mit einem Holzschutzmittel und Schwarzkiefer zur Festigung der Holzsubstanz eingelassen. Schließlich wurden alle Holz wurmlöcher mit heißem flüssigem Bienenwachs geschlossen.
