REINIGUNG und SANIERUNG

WALCKER ORGEL

Opus 3691 – erbaut 1957/58

Röm. Kath. Kirche „Namen Jesu“

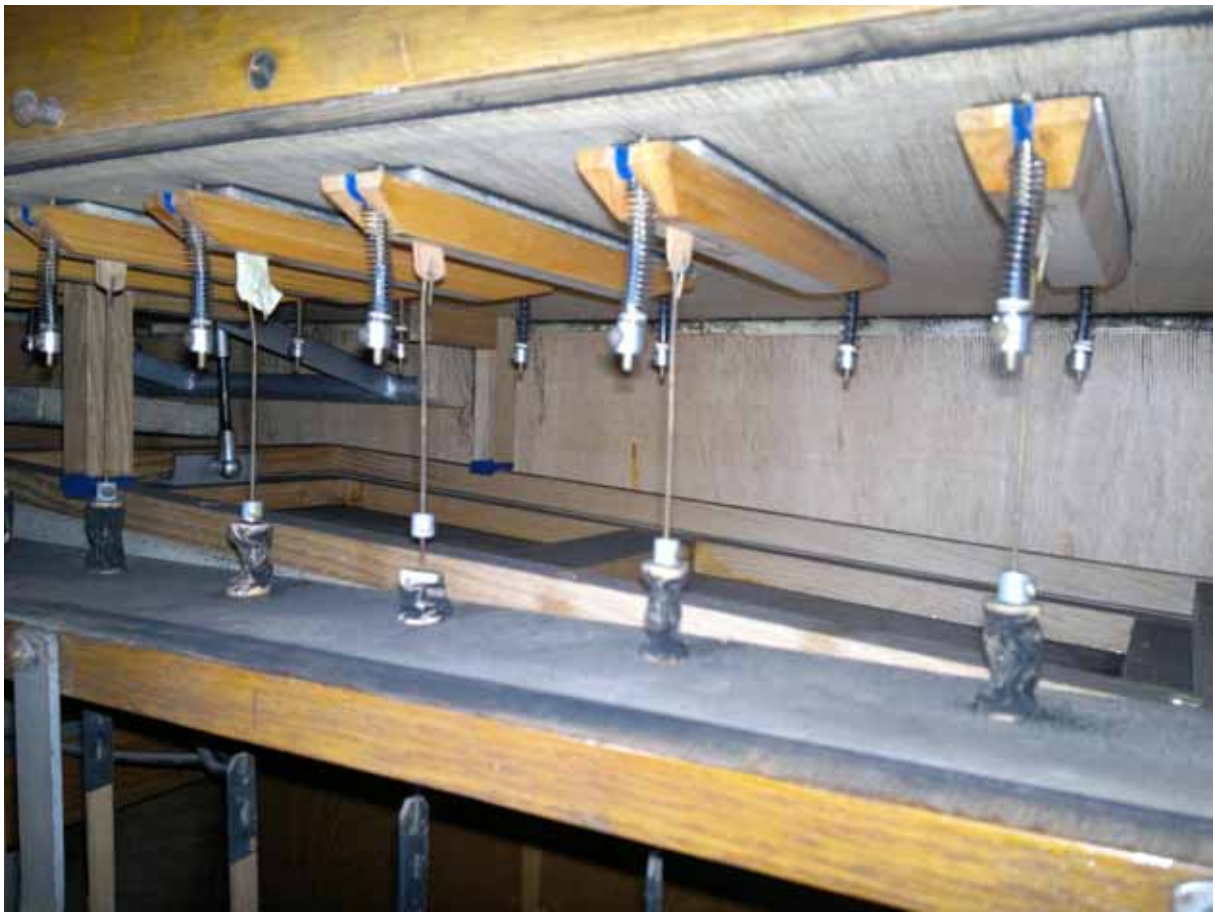
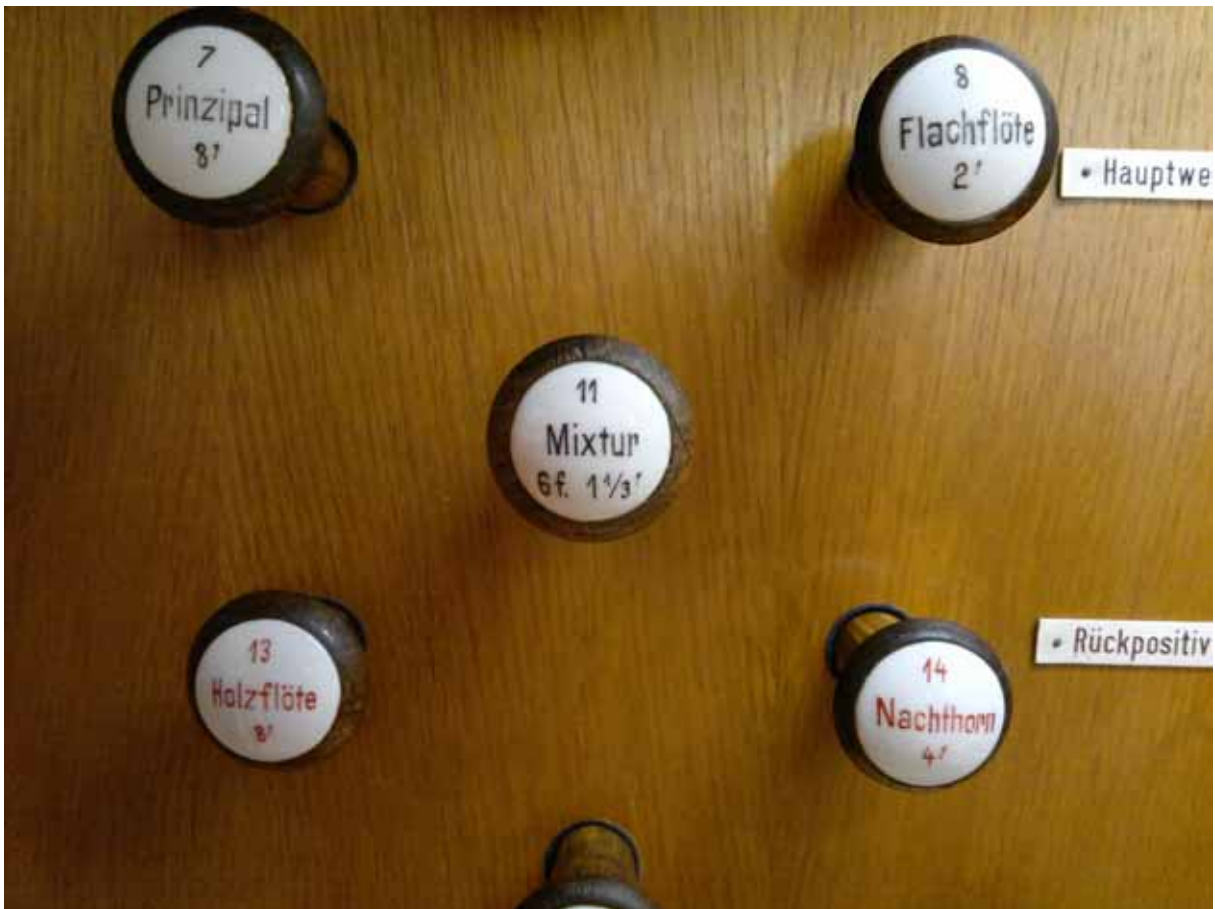
2. Aktiver Holzwurmbefall wurde nicht festgestellt.
3. Das Leder der Bälge ist in Ordnung und dicht.
4. Das Leder der Pulpeten ist porös (brüchig) – dadurch sind laute Windgeräusche wahrnehmbar.

10. Einige Lederanhängungen der Tonventile sind gerissen und müssen erneuert bzw. repariert werden.
11. Die Klंगाustrittsschlitze an den rückwärtigen Füllungen des Rückpositives sollten verbreitert werden.

142 Lederpulpeten wurden ausgebaut und neue Edelstahlscheiben mit Polymerbuchsen incl. Lederscheiben wurden montiert. (siehe Skizze) Defekte Schleifenbälgchen wurden erneuert. Beschädigte Lederanhänger wurden erneuert bzw. repariert.
