Bericht über die Orgelinstandsetzung

Kath. Pfarrkirche

2361 Laxenburg

22. November 2004 © MWM

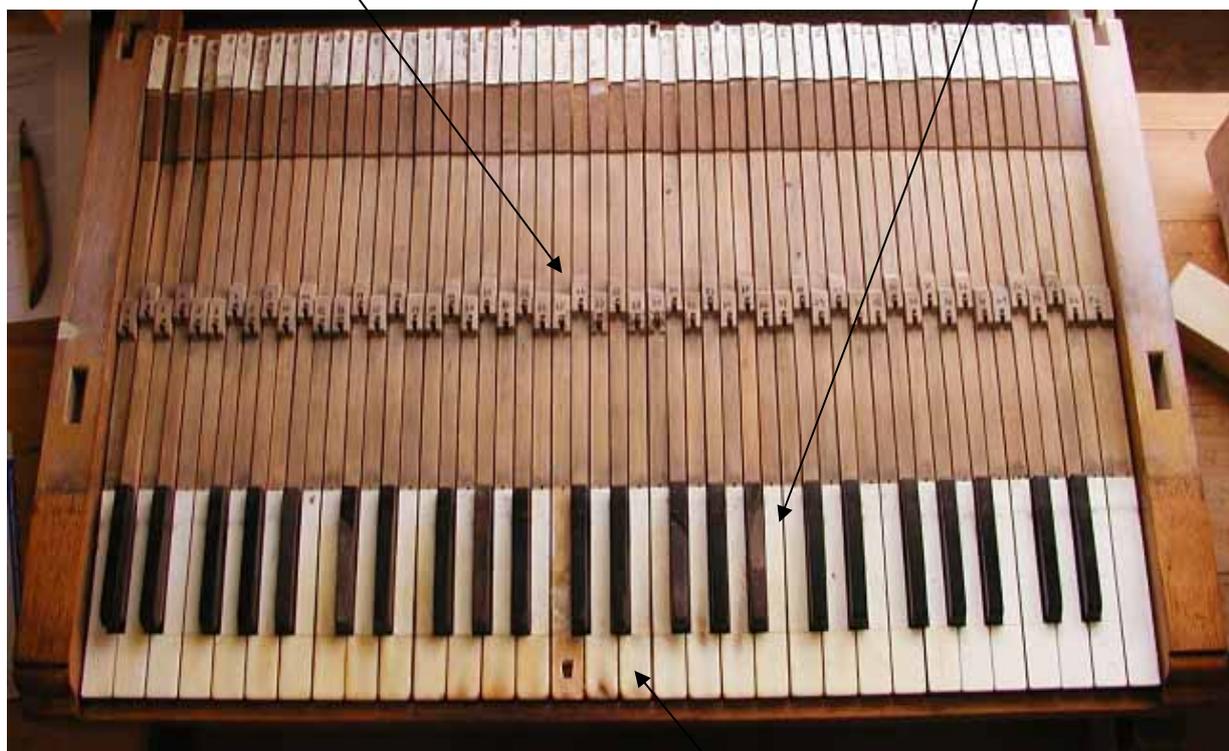
alte Polsterung unterhalb
der Manualtasten

Alle Tasten des I. Manuales wurden mit Kasimir an dessen Führung garniert, eingepasst und das seitliche Spiel dabei behoben. 16 Knochenbeläge der Untertasten und 10 Ebenholzbeläge für die Obertasten wurden erneuert. Etliche Führungsklötzchen mussten erneuert werden, da Ungeziefer (Mäuse ?) das Holz beschädigt hatten. Der Manualastengang wurde von 13 mm auf 11 mm reduziert, sodass von daher schon ein angenehmeres Spiel möglich wurde. Die Polsterungen wurden durch grünen gewebten Druckfilz erneuert. Neue Anschlagfilze verhindern Klopfgeräusche während des Spielens.
