# DOMINIKANER KLOSTER 2070 RETZ

CASPARIDES ORGEL  
1757

REKONSTRUKTION  
2007

# C A S P A R I D E S   Orgel der Dominikanerkirche in 2070 Retz

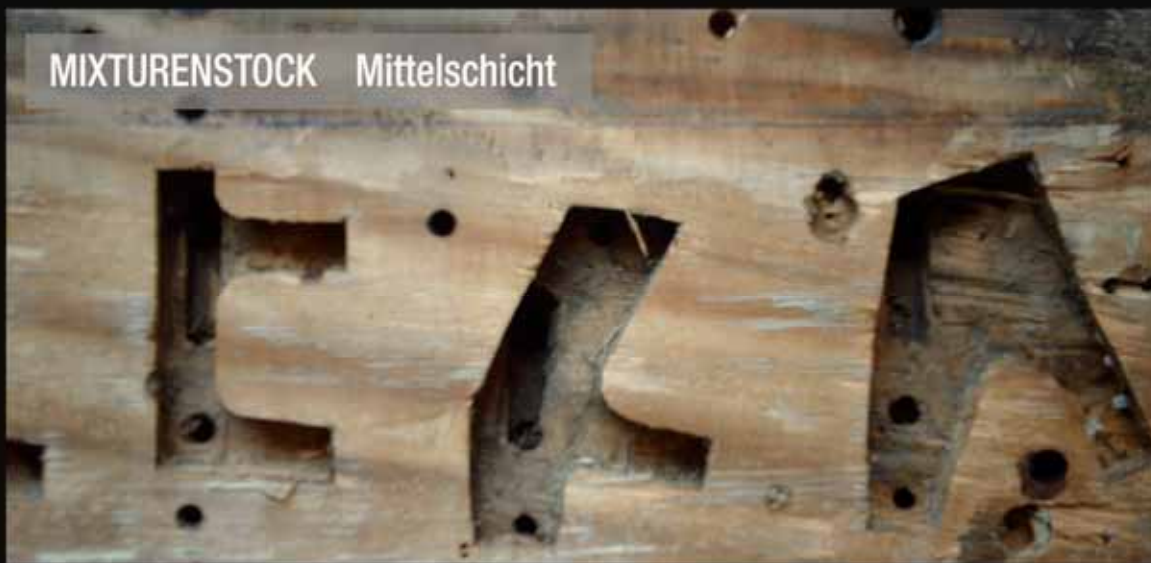
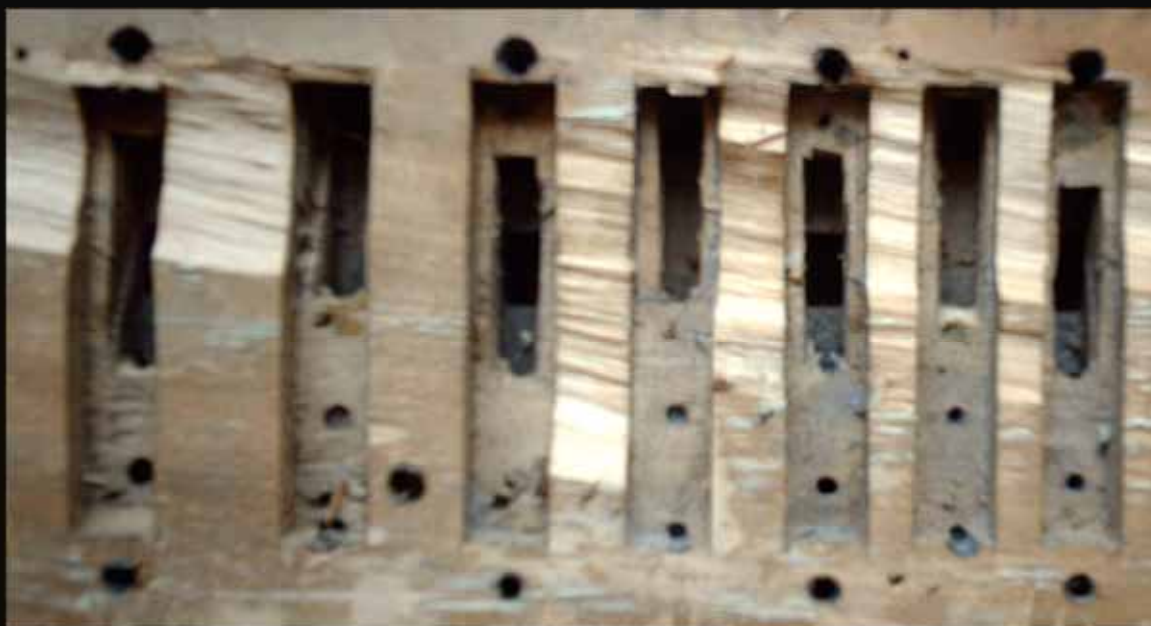
MIXTURENSTOCK Mittelschicht

Die Pfeifenstöcke wurden auf Risse untersucht und zum Teil ausgegossen und abgedichtet. Die Verführungen der Mixurstöcke mussten gesäubert und neu ausgegossen werden. Außerdem musste die Oberschicht der Mixurstöcke gänzlich erneuert werden, da sonst die Funktion nicht mehr gewährleistet werden konnte.

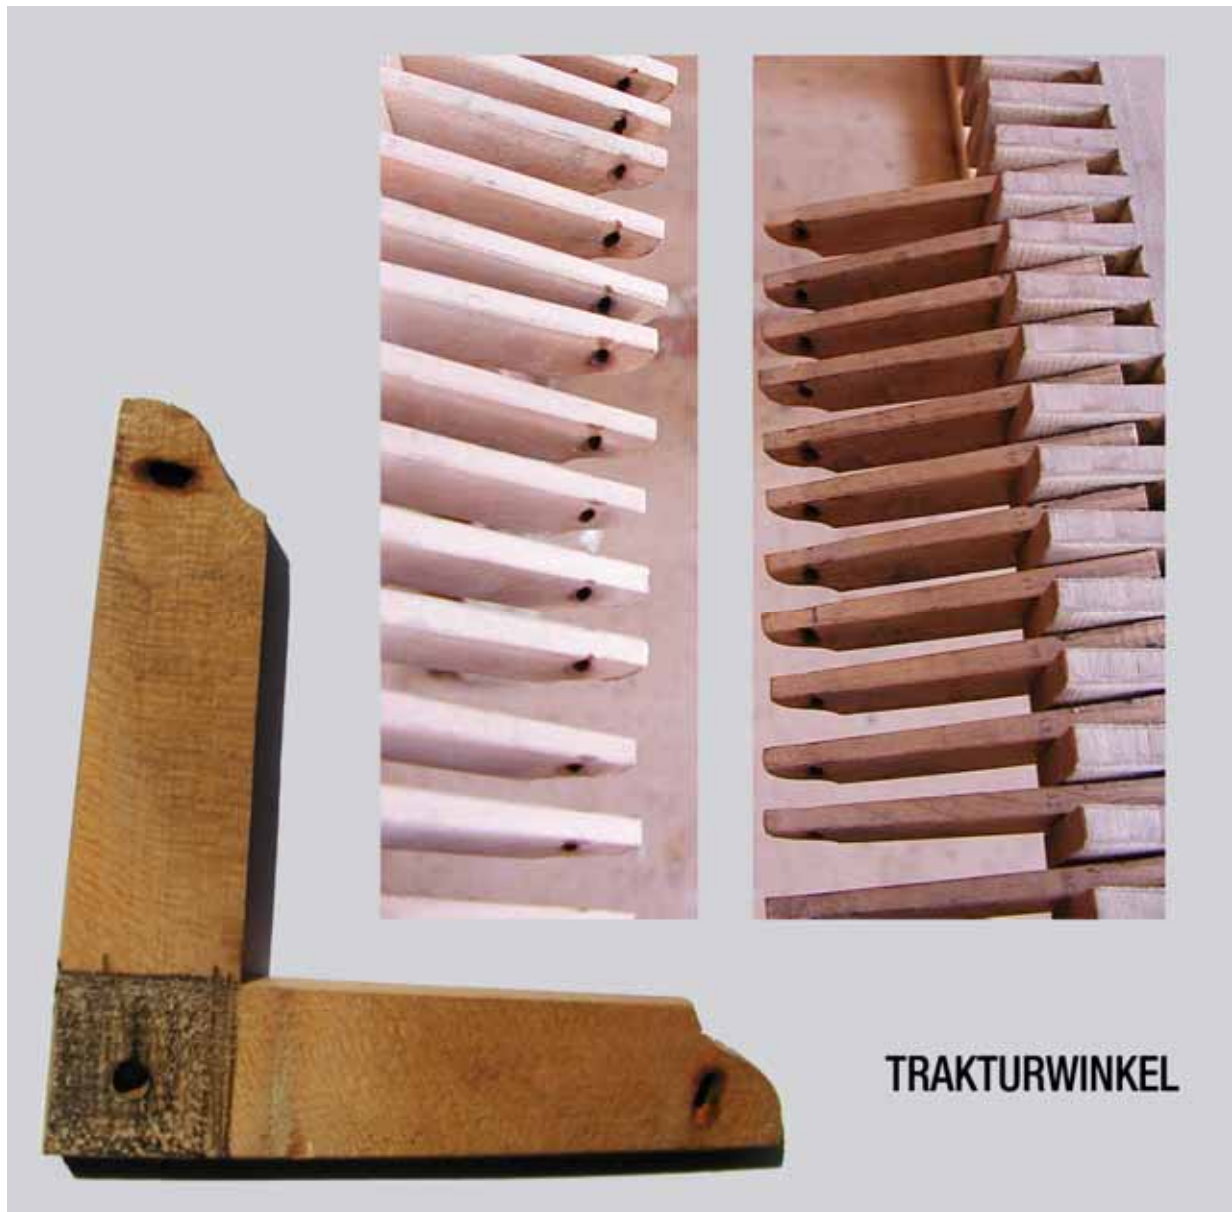
Die Wellenrahmen wurden überprüft. Alle Abstraktenverbindungen wurden überprüft, schadhafte Abstrakten und ein großer Teil der durch Korrosion zersetzten Drähte ersetzt. Nicht originale Abstrakten wurden durch neue, den Abmessungen der Originalen gemäß, ersetzt. Die Winkelverbindungen wurden in Ordnung gebracht. Anschließend wurde die Traktur sorgfältig einreguliert.

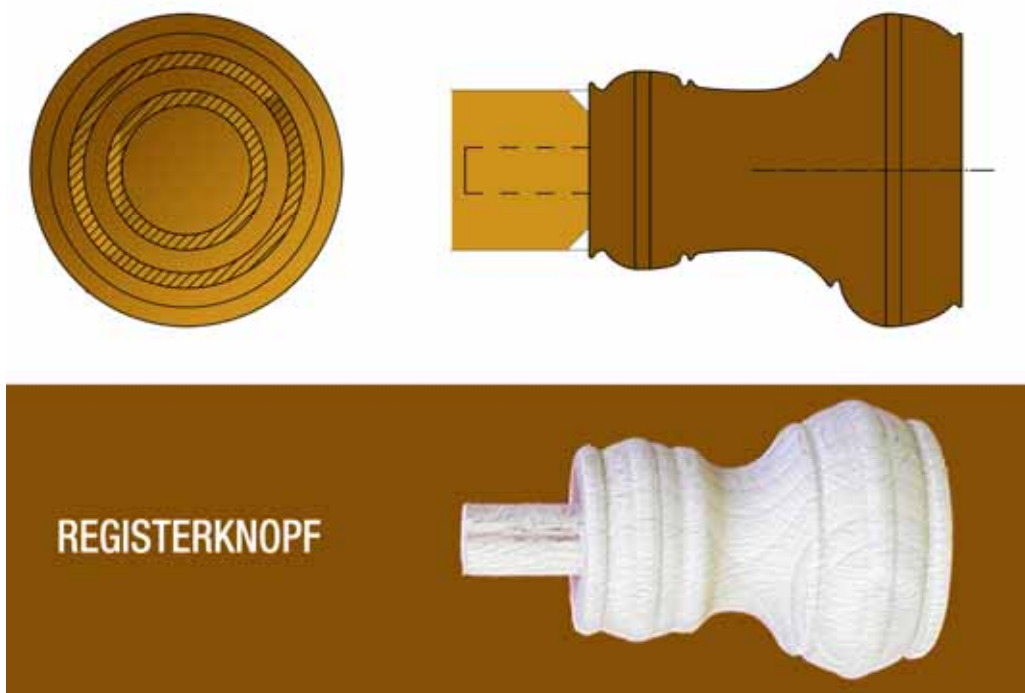
**SPIELTISCH**

Die im Jahre 1956 erneuerten Klaviaturen wurden demontiert und nach der Orgel Drossendorf rekonstruiert. Die Gesamtmechanik innerhalb des Spieltisches wurde nach der Orgel in Gdousov rekonstruiert. Dies gilt insbesondere für die Manualkoppel- und Registeranlage.

Die vorhandenen und wieder zu verwendenden Winkel und Balken innerhalb der Traktur des Spieltisches wurden kontrolliert, die Abstrakten überprüft.
